KEK 電子陽電子入射器モジュレータ用インバータ電源の現状

PRESENT STATUS OF INVERTER POWER SUPPLIES FOR MODULATORS IN KEK ELECTRON-POSITRON LINAC

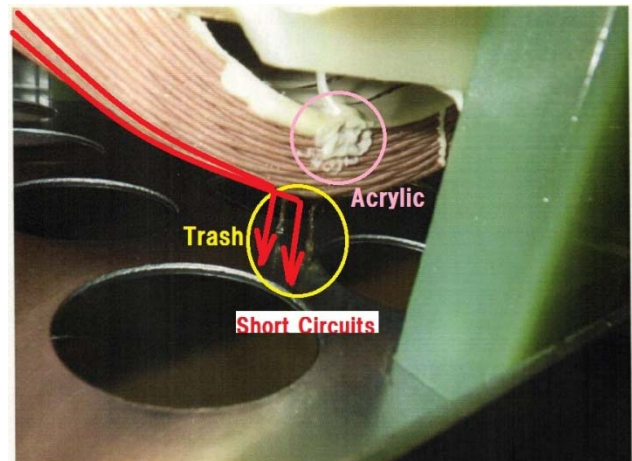
Figure 5: Adherent alien substances at lower part of transformer.

- 高圧整流用ダイオードの高圧側が故障・短絡していた。
- 高圧トランス下部とサポート金具の間に、ゴミが柱状に形成されていた。また白い弾力のある物質も付着していた(Figure 5参照)。7号機ではダイオード基板に半透明の物質が付着していた。
- 絶縁油タンクの底に水滴が見られた。

ダイオードの破損は高圧トランス2次巻き線の一番高圧側とサポート金具間にゴミが付着した事により、放電が起こり、その結果高圧側のダイオードが破損した、と推定された。

成分分析を行ったところ、ゴミは一般的な繊維ゴミであり、また、トランスに付着した白い弾力のある物質やダイオード基板に付着した半透明の物質はアクリル材であった。アクリル材はトランス1次側巻線の絶縁紙固定に使用しているアクリル系粘着剤が溶け出したものと見られた。他に、2016年1月25日に5号機が不具合を起こし、分解の結果、同様の症状が見られた。

- ゴミ対策として、組立作業を恒温槽内で行う。作業員の衣服も塵埃の付かないもの(不織布の作業服など)とする。ブラックライトで塵埃が無い確認する。絶縁油にゴミ、水分等が無い確認して使用する。
- 絶縁紙固定用接着剤を、アクリル系の物からエポキシ系の物に変更する。
- サポート金具を改修し、繊維ゴミが付着していた部品間の空間距離を30mm以上確保する。
- 水漏れ対策として、水冷銅板で、ロー付けした水管をハンダ付けしたものから、1本のパイプで製作したものに変更する。
