30年以上用いられてきた KEK 電子陽電子入射器 S バンド加速管の内面検査

INSPECTION OF INNER SURFACE OF S-BAND ACCELERATING STRUCTURES OF KEK ELECTRON-POSITRON INJECTOR LINAC USED FOR MORE THAN 30 YEARS

肥後寿泰^{#, A)}, 榎本嘉範^{A)}, 恵郷博文^{A)}, 牛本信二^{B)}
Toshiyasu Higo^{#, A)}, Yoshinori Enomoto^{A)}, Hiroyasu Ego^{A)}, Shinji Ushimoto^{B)}
A) KEK

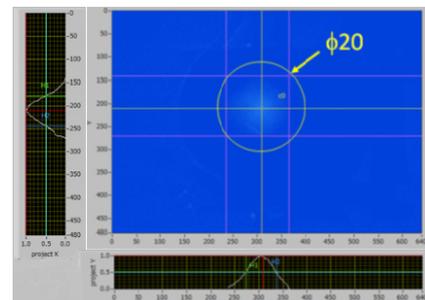
Figure 1: Profile of dark current.

典型的な暗電流プロファイルを図 1 に示した。加速管のビームホール直径は 20mm であり、この穴を占める程の広がりをもつ暗電流であることが分かる。この暗電流は電界放出電子が主原因であり、RF パワーに対して指数関数的に増大することが分かっている。数年前までは

この暗電流がプロファイルモニターのビューポートをチャージアップし真空リークを招いていたが、現在ではチャージアップしないようコーティングで対処しており、暗電流自体での機器の破壊にはつながっていない。しかし現実には、プロファイルモニターで十分視認できない程度まで RF パワーを落として運転しているのが実状である。

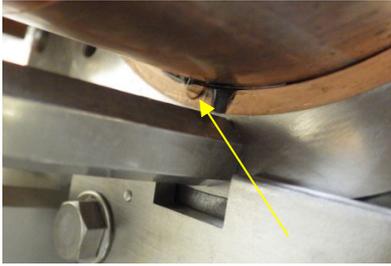
Figure 2: Water leakage to outside.

水漏れは全てカプラー周辺からである。外への水漏れは定期的に目視点検で確認しており Fig. 2 に示した様な場合に検知できる。内部への漏れは真空履歴の異常な振る舞いから検知できる[2]。

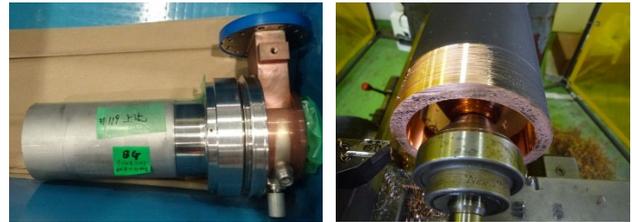
Figure 4: Left: Coupler and connecting several cells and right: peeling off the layer of outer electroplated copper.

加速管は $1\mu\text{Sv/h}$ 級の放射化をしているので、まずトンネル内でカプラー近傍を切断分離し Fig. 4(左)のような部分にする。続いて放射化物加工施設で外周ステンレスパイプを外し、Fig. 4(右)のように旋盤加工により外周 5mm の電鍍層を削り取って内部のディスク、シリンダーを分離した。ビームホールを通して加工時のゴミが流入しないように、内部に栓をしてから加工している。

胴体部分の冷却水路は、電鍍された加速管本体胴体部分の外側とその周囲を囲うシリンダースパイプからなる。この部分の銅表面には Fig. 4(右)に見えるように黒に変色しており、緻密な物質で覆われている。これを掻き取って SEM、X 線の分析を行った。Figure 15(左)に SEM 像を示したが、数十～100 ミクロン級の粉状物質であることがわかった。Figure 15(右)には SEM-EDX スペクトルを示したが、これから元素は銅と酸素がメインであり、炭素由来ではないことが分かった。更に Fig. 16 に X 線回折分析結果を示したが、銅の他に、黒色由来と考えられる酸化銅 (CuO) のピークが顕著に見えている。

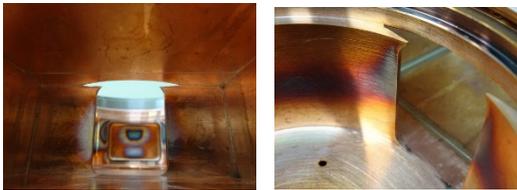
Figure 7: Typical coupler-to-wave guide iris.

4 加速管、8 カップラーを目視検査した。以前からカップラーセル内にグラファイト構造のカーボン付着による黒色化が指摘されてきている[5]が、今回も Fig. 7 に典型例を示したように、全てのカップラーで黒色に変色したエリアが観測された。導波管との間のアイリスの表、裏両側、及び電場対称のためのくぼみ部分に模様が付いている。また、Fig. 7(右)に見えるように、ディスクを外して露出するカップラーアイリス部に放電等による溶解を伴う痕跡は見えない。これは放電頻発していた加速管のカップラーも含めて全てのサンプルを通じて共通している。

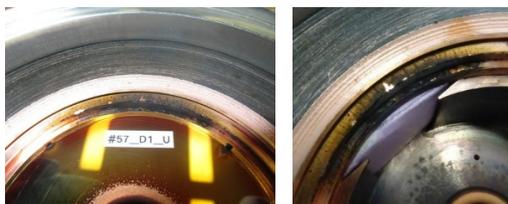
Figure 8: Coupler #57-U.

最も表面が変色し放電痕らしきパターンが見えたのが #57-U カップラーである。Figure 8(左)に第一ディスクを外す前のレギュラーセル側からカップラーセルを覗く方向に見た状態を示した。同図(右)には、第一ディスクを外した後のカップラーセル内状況を写した写真を示した。外周部に黒色の物質が付着していることが分かる。

最も変色が酷かった部分は#57 加速管の入力カップラー側である。Figure 8 にカップラーを取り出した時の写真を載せたが、外側に黒色物質が多量に存在していることが分かる。Figure 9(左)にカップラーを形成しているディスク面の光学写真を載せた。中心部は放電痕らしき構造をもった酷く変色した部分が多く、その周囲にはグラデーションが見え、何らかの厚さの連続的に変わるコーティングがなされていると考えられる。Figure 9(右)には、この裏面にビームホールを経由して侵入したと思われる黒色物質のパターンを示している。

最も変色が酷かった部分は#57 加速管の入力カプラー側である。カプラーセル外周の、高周波的には電磁場のないはずの場所に多くの黒色物質が出現し、冷却水に関連した物質との化学反応が生成せしめた物質がおおい。またこれはカプラーセルのみでなく、ビームホールや外側のエア抜き用溝を通して下流のセルに流れ込み、黒色の変色を起こしているが、カプラーに近いほど放電痕が多数、また黒色が濃いように見うけられた。これらは、カプラーに挿入される導波管の接続設計に起因する機械的脆弱性によって、EBW やロウ付けで隔離されているはずの外界や冷却水経路から異物が侵入し、蓄積して、高電力での劣化に起因したと思われる。

以上の理解が得られたが、特にカプラー近傍の真空表面には炭素起源の黒色系物質がセル内に拡散して表面層を形成しており、放電痕のある部分ではその量が少ないことが分かった。黒色物質と真空放電の関連は不明であるが、残留ガス成分としての炭素を減らすようオイルフリーの真空システムを採用すべきこと、また冷却水の真空中への漏れを起源とする黒色物質の発現も疑われ、長期運転にわたり冷却水から真空へのシールを確実にする設計、製造技術が望まれる。冷却水の外部、内部、双方への漏れに関しては、導波管の挿入構造に伴い、EBW 接合部の円周上の均一性がそこなわれたことにより、漏れやすくなっていると思われる。特に EBW 接合に不具合がでると真空中に漏れることになり、多くのカプラー近傍で生じている黒色の変色につながり、酷い時には放電の頻発にもつながることになるので、今後設計変更が望まれる。

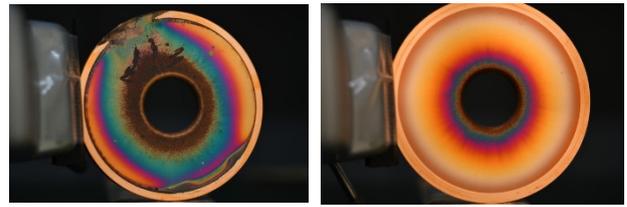
Figure 9: Disk surface in the coupler of #57-U.

Figure 9(左)の面の詳細分析を行った。まず光学顕微鏡でビームホール位置から半径方向に観察し、Fig. 17(左)にあるような、変色、表面凹凸を残す痕跡、等の全体像を得た。図から分かるように、ビームホールから遠ざかるとともに、変色具合が軽微になり、放電痕らしき円形の模様が減ってきて、変色エリアの割合が増える。Figure 17(右)には、拡大写真を示したが、半径方向に次第に変化していく様子が見える。

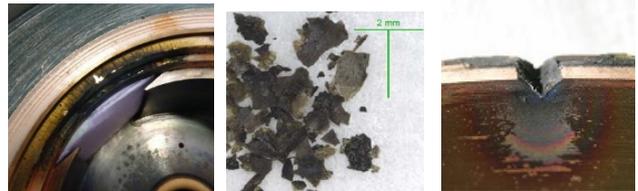
Figure 10: Black flare-like material.

Figure 10 には、左: 導波管アイリスを形成する部分のディスクを除いた部分クローズアップ、中央: 表面にフレーク状に軽く接合されており、簡単に削り落とせて、以後 SEM 分析に回したもの、及び、右: シリンダーの端面

にエア抜きの為に 90°おきに作られている三角断面の溝に付着している黒色物質と、次のセルを形成する部分(シリンダーの内面)への流入状況を示した写真を示した。

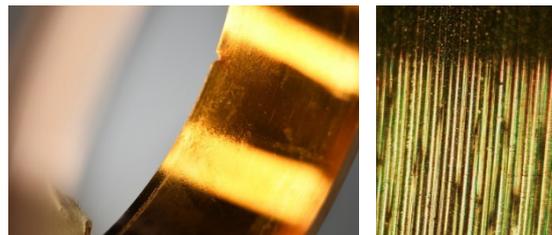
Figure 11: First cylinder following coupler cell.

カップラーセルの次のセルを構成するシリンダー内面を目視観察すると、Fig. 11(右)に示した様に、内面は鏡面を形成する超精密加工面ではなく、回転加工でのツールマークが顕著にみえる。また、カップラーセル側には、Fig. 11(左)に見えるように表面に圧縮応力が加わったときに現れる歪みが観察された。殆どの加速管でこの表面劣化が見えるが、第二セル以降では鏡面加工に典型的な面が観察されており、第一セルでは製造時の EBW による歪みではないかと思われる。

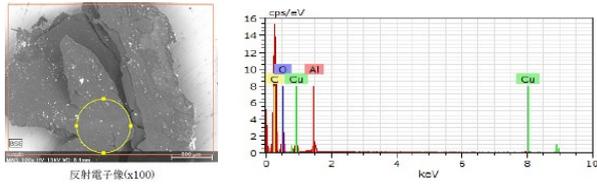
Figure 12: SEM on black flare-like material.

Figure 12(左)に SEM 反射電子像を、(右)に黄色の丸内の EDX 元素分析結果を示した。ミリメートル級のフレーク状で、C と O が主成分、微量の Cu が観測された。当初、冷却水と銅の化学反応により酸化銅系の物質ができていたのではないかと想像したがそうではないようだ。Al はアルミ資料台の影響と思われる。Figure 13 に示した X 線回折パターンをとると、Cu₂O が微量に観測されたものもある以外は銅の典型的なパターンのみが良くみえており、銅酸化物が主ではないことが分かった。

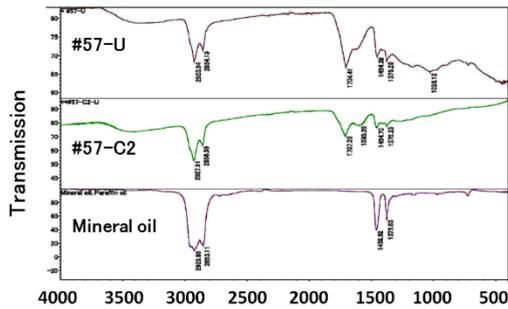
Figure 14: Infrared absorption spectra.

フレーク状の剥離物質のうち、割に薄い黄色のものは、Fig. 14 に赤外吸収計測結果を示したが、 1400cm^{-1} や 2900cm^{-1} 近傍のラインが、最下段に示した鉱物油に典型的にできるラインに合致し、CH 結合由来のものであることが分かった。

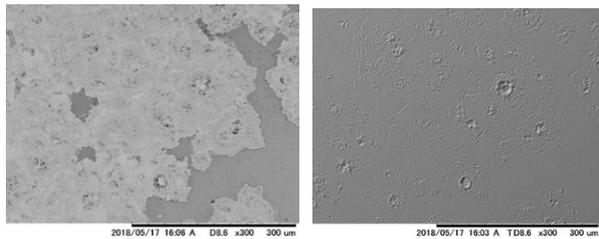
Figure 18: SEM in reflection view and up/down contrasted view. Horizontal bar indicates 300 μm .

Figure 18 に SEM 反射電子像を示した。左は元素の違いが分かるように、右には凹凸を顕著に観察できる角度からの像である。Figure 19 には同じ場所の元素のマッピング像を示した。これらからも凹凸の少ないエリアは炭素リッチなエリアであり、酸素も多いことが分かったが、同時に銅の分布が視野全体に一樣であることも分かり、炭素や酸素層の厚さが SEM 観察深さより十分薄いことを示していることもわかる。

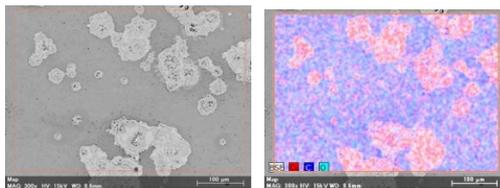
Figure 20: SEM and EDX view. Bar show 100 μm .

放電痕を示している典型例と思われる 0.5mm^2 エリアを SEM 分析した結果を Fig. 20 に示した。放電痕と思われるスポットは 100 ミクロン級のサイズであり、そのエリアは銅リッチである。それ以外のエリアは炭素と酸素が主に見えている。このエリアの凹凸を強調した SEM 像を Fig. 21(右)に載せたが、放電で銅リッチになっている部分は凹凸が大きく、表面の構造的な変化がみえるが、炭素、酸素リッチのエリアは凹凸が少ないことが分かる。
