BREAKDOWN OF THE BACK-DIODE OF THE PULSE MODULATOR FOR FEL LINAC AT NIHON UNIVERSITY

The breakdown of the diodes and the resistors in the back-diode circuit, which is a protection against damages of the klystron and other elements, was found at the pulse modulator #2 after a series of operations since 1997. The breakdown of the resistor can be explained by assuming a preceding breakdown of the diodes possibly suffered an excessive surge voltage. However, there has been no problem found in the back-diode circuit at the pulse modulator #1. As one of efforts made at LEBRA of Nihon University to reduce the fluctuation of the energy and the current of the beam in the linac, an optimum reservoir voltage of the thyatron in each modulator has been investigated in order to reduce the fluctuation of the modulator output voltage between successive pulses.

日大 FEL 用リニアック パルスモジュレータのバックダイオード破損

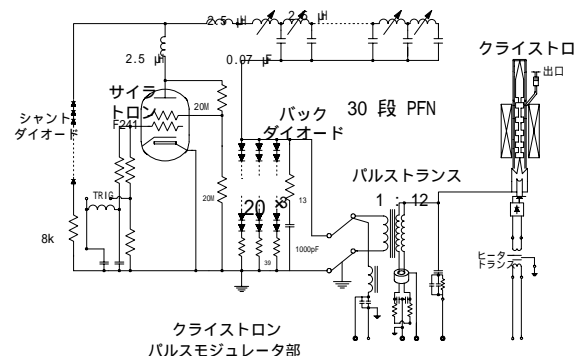
り、図 1 に示すパルスモジュレータの出力部にあるバックダイオード回路で放電が発生していた。調べた結果、この回路でダイオード・アレイと抵抗の破損が確認された。ただし、同時に調べた 2 号機のモジュレータでは異常は全く見られなかった。

図 1. パルスモジュレータ概略図。30 段 PFN、サイラトロン、バックダイオード、シャントダイオードなどから構成されている。

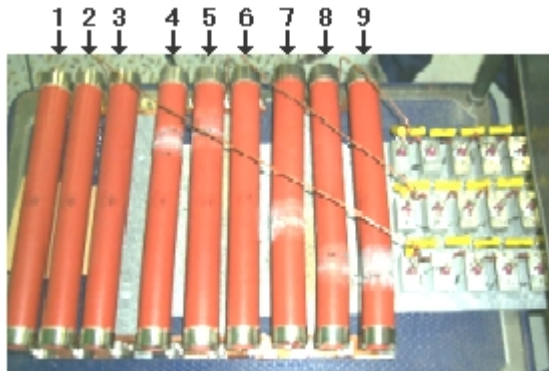
図2.セラミック抵抗器の一部が破損した様子の写真。ダイオード20個直列のアレイに対して、セラミック抵抗器3個並列のブロックが直列に接続してある。抵抗器はダイオード・アレイとの組み合わせで1-2-3、4-5-6、7-8-9のそれぞれ組みになって並列に接続されている。写真で、抵抗体が白く変色している部分は割れている。

図2に破損した抵抗の様子を、表1にこのとき測定して得られた各抵抗の抵抗値とダイオードの状態を示す。図2の各抵抗に示した番号が表1の番号に対応している。表1に示すように、3組のバックダイオード回路のうち、1組は抵抗器、ダイオード・アレイ共に特に問題はなく、残り2組は全てのダイオードが完全に導通状態で、抵抗器も1個を除いて途中で割れて電極間抵抗が無限大となっていた。また、完全に破損してはいなかったものの6番の抵抗器は抵抗値が約170と定格より高くなっており、やはり損傷を受けていたと考えらる。

そこで、最初に抵抗器が破損したとは考えが難しいので、定格を超えるサージ等の原因でダイオードが破損して導通状態になったと仮定し、その後の現象を考え

てみる。この場合、バックダイオード回路は単に抵抗負荷回路となってしまふ。ビーム加速時の運転条件としてモジュレータ出力パルス電圧20kV、パルス半値幅30μs、繰り返し2Hzとすると、このときの抵抗器1個あたりのジュール損失は約210Wで定格を下回ってはいるが、エージング等では出力電圧18kVで繰り返し10Hz~12.5Hzの運転を行っていたので、このときには明らかに定格を大きく上回っていたはずである。さらに、セラミック抵抗器を複数使用する場合は熱などの影響をうけるため、なるべく間隔をあげなければならないが、実際には9本の抵抗器がパルス64mmの間隔で並んでいるため、定格電力の60%以下で使用しなければならないことがカタログから明らかになった。従って、通常のビーム加速時の条件であっても、ダイオードが破損して導通状態になってしまうと抵抗器が急速に劣化し、いずれ破損してしまうことは十分予想される。

バックダイオード回路の破損については、原因は明らかではないが、サージによるダイオードの破損がトリガーとなって、正常時には容量的に問題ない抵抗器が容量不足となって劣化を早め、結果として抵抗器が割れるまでに至ったと考えられる。今後ダイオードの破損を避ける対策を講じるとともに、ダイオードが破損しただけでは直後に顕著な動作上の変化が見られないので、破損の影響が他の部分に広がらないようバックダイオード回路の状態をモニターすることも必要と考えられる。

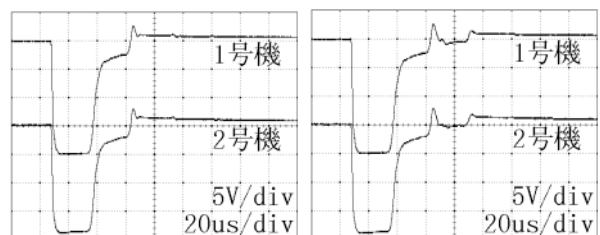
図3.パルス出力電圧の変動(DC電圧15kVの時)

パルスモジュレータ出力電圧の変動は、パルスモジュレータ1号機、2号機で共に起きている。図3-()に安定な時の波形、()に変動が生じた時の波形を示す。この変動の頻度については昨年の研究会において、パルス出力電圧に依存していること、またそれがサイラトロンON/OFFの問題として説明できることを報告している[2]。そこでサイラトロン動作条件を調整して、変動の起きる頻度が最小となるような条件を探した。

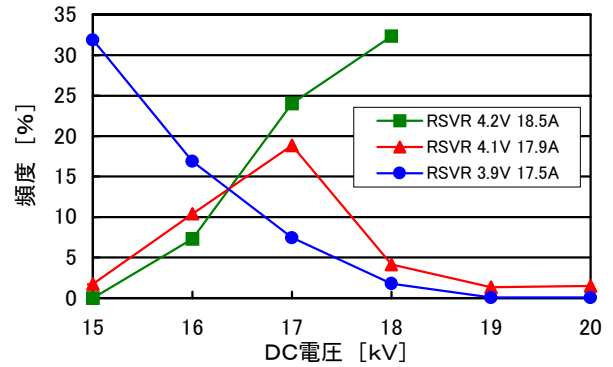
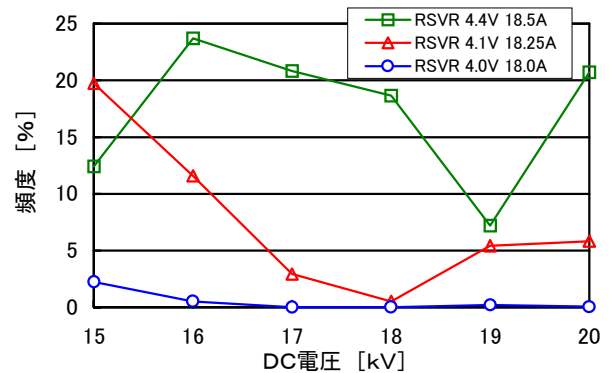
方法としては、パルスモジュレータを繰り返し2Hzで運転し、15kV~20kVの入力DC電圧の間で、サイラトロンリザーバーを5分毎に変え、この5分間にオシロスコープに図3-()の波形が現れる回数を目視で計測した。その結果を図4-()と()に示す。1号機においてはリザーバー電圧が3.9Vの時、DC電圧19kV~20kVに対して変動頻度が最小となり、2号機ではリザーバー電圧が4.0Vの時最小となった。この測定範囲ではどちらもリザーバー電圧を下げると頻度が減少する傾向にあった。

これらの測定およびサイラトロンのリザーバー電圧調整により、これまで頻繁に起きていたモジュレータ出力電圧変動の頻度を非常に少なくすることができ、その結果パルス間で生じていた加速ビームのエネルギーと電流の変動を改善することができた。

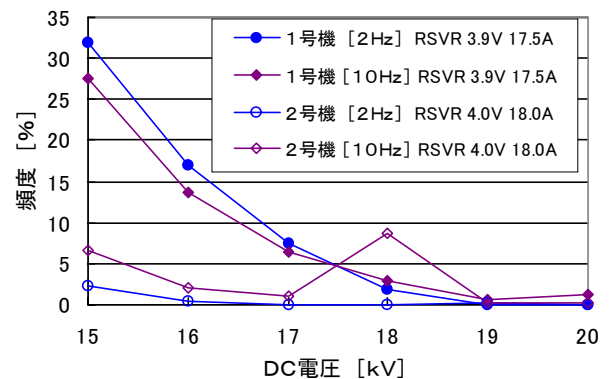
() 1, 2号機の変動頻度 (2, 10Hz)

に19kV~20kVであるので、繰り返しを2Hzの時19kV~20kVで変動頻度が最小となるリザーバー電圧付近で、繰り返しを2Hzから10Hzに上げ、同様の測定を行った。図4-()にその結果を示す。

1号機では高電圧側で若干頻度の増加が見られるが、2Hzの時と比較して顕著の違いはない。しかし、2号機では、DC電圧18kVで頻度の増加が顕著に見られる。そこで2号機について、さらにリザーバー電圧を下げて見た結果、頻度はさらに下がったがリザーバー電圧3.95Vで、DC電圧19kVに頻度のピークが現われた(図4-())。2号機のサイラトロンは以前には1号機に使用していたものであり、当時は1号機において同様の現象が見られたので、以上のような1号機と2号機の振舞の違いは、使用しているサイラトロンの微妙な特性の違いによるものと考えられる。
